**JÁRMŰHAJTÁSOK MECHANIKAI KÁROSODÁSÁNAK  
ELŐREJELZÉSE ILL. HELYÉNEK MEGHATÁROZÁSA  
DIAGNOSZTIKAI MÓDSZEREKKEL**

PHD ÉRTEKEZÉS

**Kriston József Balázs**

**Miskolc  
2025**

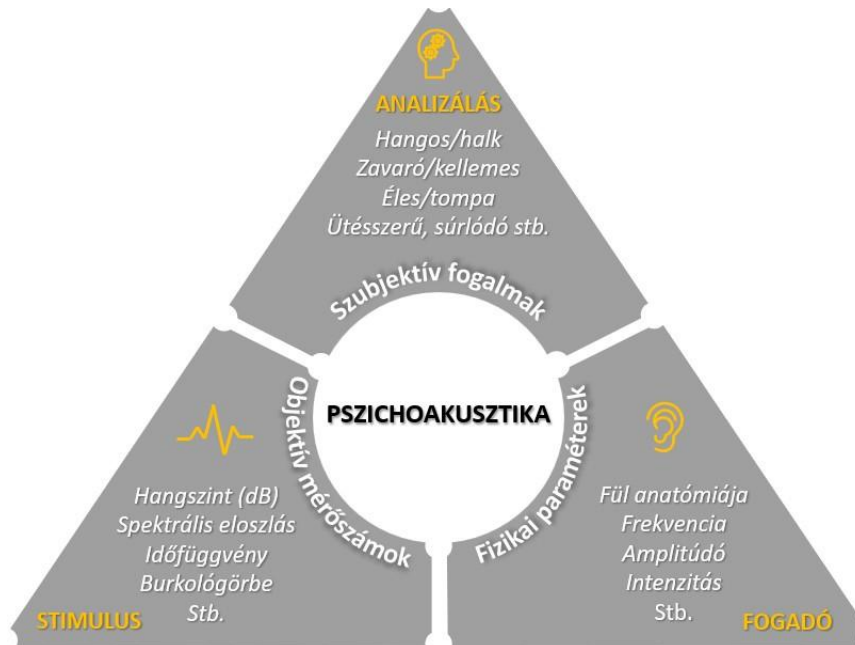
3.4.1 ábra. A diagnosztikában használt pszichoakusztika fogalomköre

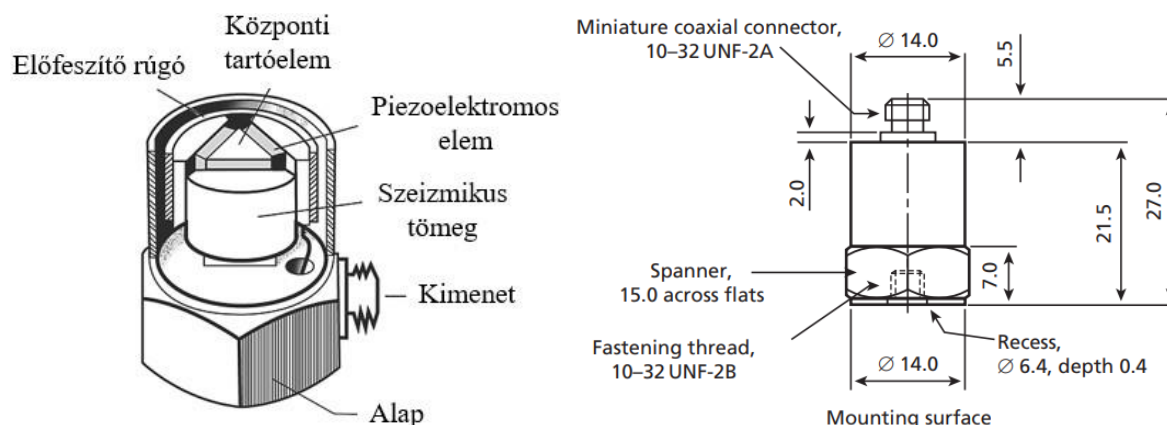
4.1 ábra. Nyíró típusú trianguláris piezoelektromos gyorsulásérzékelő felépítése

**c. Gyorsulásérzékelő.** A rezgésmérés során használt szenzor B&K 4382 típusú, mágneses rögzítésű, piezoelektromos rezgés gyorsulás érzékelő titán házzal. Ez a fajta alacsony frekvenciás érzékelő egytengelyű, frekvencia tartománya 0,1 – 8400 Hz. Viszonylag magas rezonancia frekvenciájú (28 kHz), külső behatásokra és hőmérsékleti (-72 – 250 °C) viszonyokra érzéketlen. További műszaki adatai a gyártó honlapján megtalálhatóak. A gyorsulásérzékelők elméleti háttérét érintve; a piezoelektromos gyorsulásérzékelő tulajdonképpen egy olyan szeizmikus átalakító, amelyben a rugót egy piezoelektromos anyagból készült elem testesíti meg. A piezoelektromos elemen a rá ható igénybevétel hatására elektromos töltés keletkezik, amely elektromos töltés arányos a szeizmikus tömeg gyorsulásával. A relatív elmozdulás az alkalmazott gyorsulás nagyságától, a rugómerevségtől, a tömegtől, és a belső viszkózus csillapítás mértékétől függ. A 4382 szenzor nyíró típusú, szerkezetét tekintve három triangulárisan elhelyezett piezoelektromos elemből áll, amelyek szintén egy háromszög alakú középponti tartóelem körül helyezkednek el. A konfigurációt egy rögzítő gyűrű tartja a helyén és választja el a szenzorháztól. Ez a gyűrű előfeszíti a piezoelektromos elemeket (PZ 23), ennek köszönheti magas fokú linearitását (+/- 2%). Trianguláris belső kialakítása miatt tömegéhez (17g) képest nagy érzékenysége (3.16 pc/m/s<sup>2</sup>) van, valamint a mérendő felülettel való pontatlan illeszkedése kevésbé befolyásolja. A 4.1 ábra mutatja

a nyíró típusú trianguláris piezoelektromos gyorsulásérzékelő felépítését a B&K honlapjáról és külső méreteit a gyártói adatlapról.

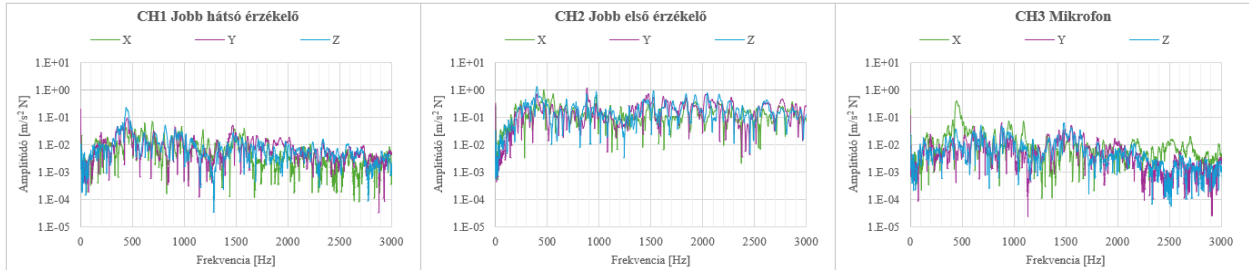
7.2.3 ábra. Az FRF függvények gerjesztési irányok szerinti alakulása

Az átviteli utak csillapításainak figyelembe vételével a kialakuló rezgésállapot a gerjesztés helyétől és irányától függ. A járműszerkezetben a rezgések minden irányban közel egyformán terjednek, az FRF nem mutat gerjesztési iránytól függő eltéréseket (6.2.3 ábra). Szignifikáns különbségek az FRF görbék között az impulzus helyétől függően sem láthatóak, lásd 6.2.4 ábrán.

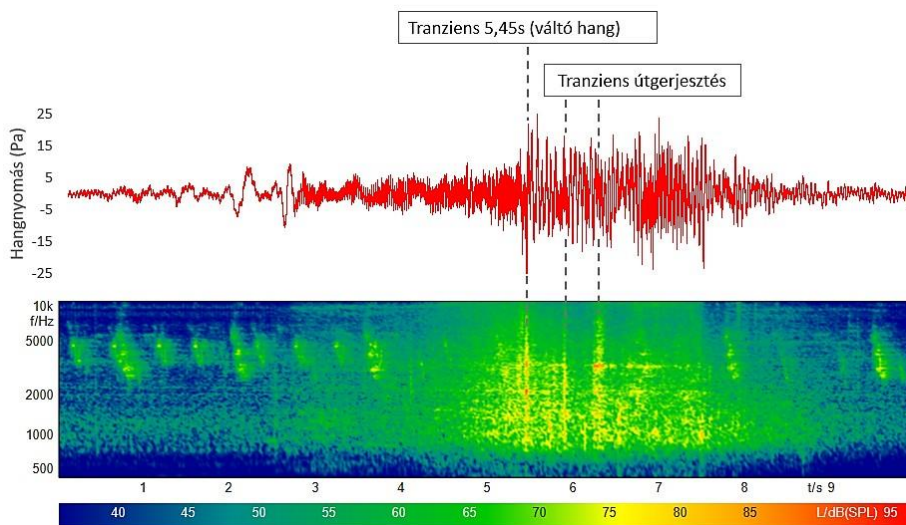
**8.1.1 ábra.** *Pass-by zajmérés időjele és nagy felbontású spektrogramja*

A mérés több alkalommal került megismételésre és a zaj jelenség minden esetben reprodukálható volt. A 8.1.1. ábra mutatja a mikrofon által felvett időjelet és az abból készített spektrogramot. A felvétel visszahallgatásával a zajprobléma egyértelműen felismerhető. Az 5,45 másodpercnél hallható ütösszerű hang jelzi a sebességváltás pontos idejét. Ez a tranziens esemény, valamint egyéb útgerjesztéséből adódó, lecsengő zajhatás a nagy időfelbontású spektrogramon jól megfigyelhető. A zaj frekvencia tartománya 4000 Hz szélességű, azonban nem látható olyan frekvencia komponens, amely bármilyen módon a sebességváltó hibás komponenséhez lenne köthető.

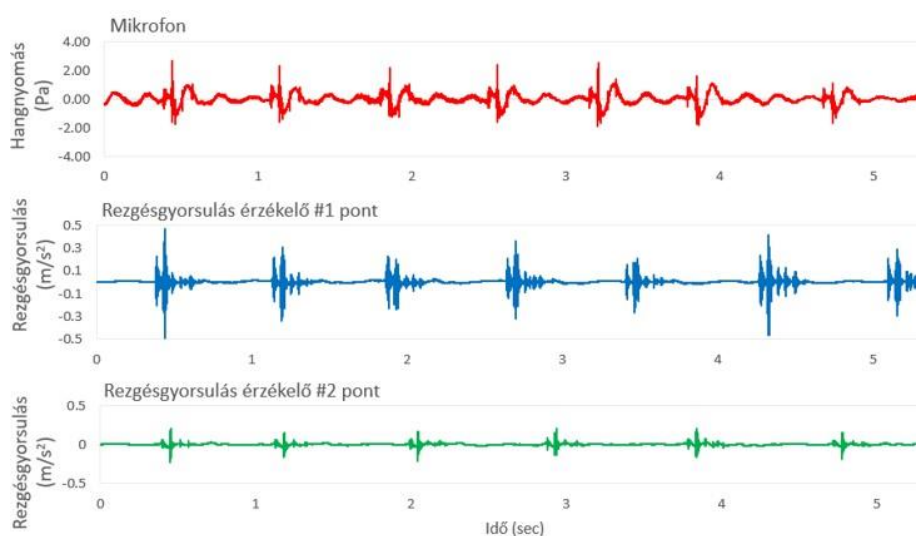
8.1.3 ábra. Statikus vizsgálat során készített időjelek

A következő analízis a nyugalmi állapotban történő mérés időjelen alapszik, amelyből FFT spektrum lett előállítva. Az időjelenben látható (8.1.3 ábra) egymástól elkülönülő csúcsok egyértelműen jelzik az ütésszerű zaj jelenlétét, de ez alapján a hibás komponens nem tárható fel. A spektrumok lefutása a 400 – 1500 Hz közötti frekvencia tartományt kivéve szinte teljesen megegyeznek. A különbség oka, hogy a két gyorsulásérzékelő szenzor különböző impedanciájú mérési pontokban voltak elhelyezve. A 1-es pont a sebességváltó ház merev részén, míg a 2-es pont a sebességváltó fedél kisebb mechanikai imedanciájú részén volt elhelyezve.

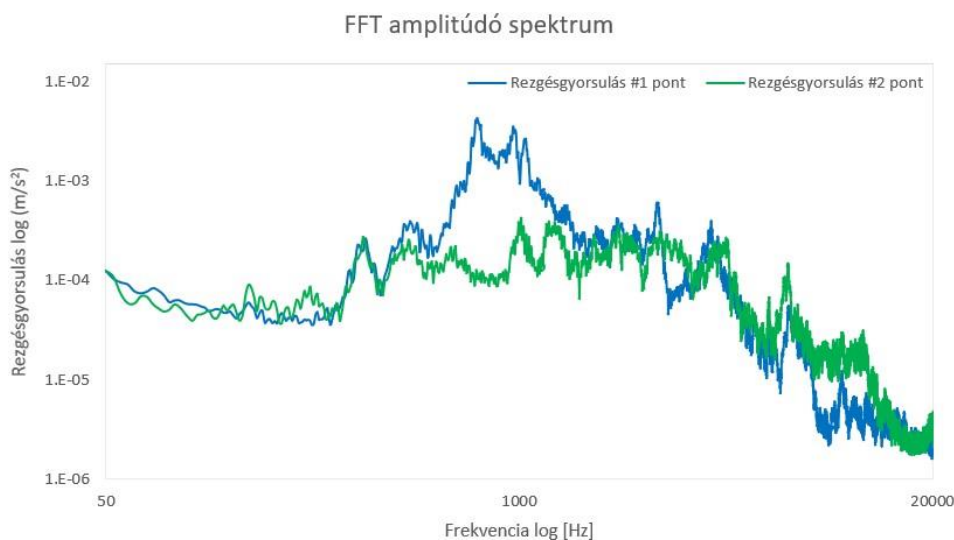
8.1.4 ábra. Átlagolt rezgés spektrum az 1-es és 2-es mérési pontokban a sebességváltó házon

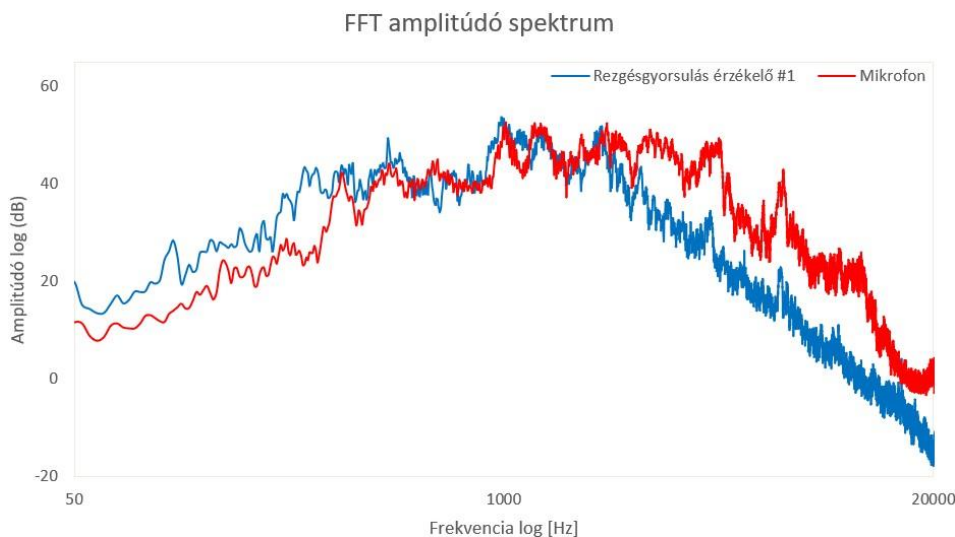
**8.1.5 ábra.** Átlagolt rezgés spektrum a sebességváltó ház 1-es pontján és átlagolt hangnyomásszint spektrum a mikrofon jelből

A 8.1.5. ábra a sebességváltó közelében elhelyezett mikrofon és az 1-es mérési pontban lévő gyorsulásérzékelő spektrumainak összehasonlítását mutatja. Kisebb eltérésektől eltekintve

ebben az esetben is megegyeznek a görbék lefutásai. Megállapítható, hogy az észlelt rezgés és zaj a feltételezett hiba által keltett. A hiba által keltett gerjesztés a sebességváltó házon keresztül a környező térbe sugárzódik. Sajnos ebben az esetben sem lehetséges a hiba pontos lokalizálása, tehát a zaj és rezgés analízis esetünkben nem vezet megoldáshoz.

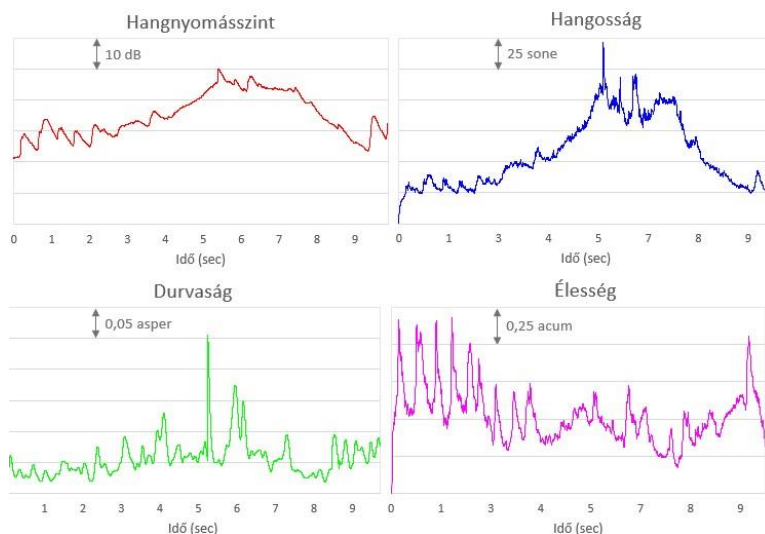
**8.1.6 ábra.** *Pass-by mikrofón jelből kalkulált pszichoakusztikai jellemzők és a hangnyomásszint*

Ahogy az a 8.1.6 ábrán látható, a hangnyomásszint trendgörbéje összhangban van a spektrogram eredményével. A hangnyomásszint görbe lefutása nagyon hasonló a hangosság görbéjéhez. Mindkét esetben a görbék a maximum értéküket 5 és 7 másodperc között érik el, hiszen ebben az időintervallumban kerül a gépjármű a mikrofonhoz a legközelebb. Megállapítható, hogy a zaj nem különösképpen éles, az élesség meglehetősen stabil marad a mérés egész ideje alatt. Ellenben a durvaság növekvő kontrasztot mutat a mérési idő kb. 5,4. másodpercénél, amely pontosan megegyezik a sebességváltás kezdetének pillanatával. Tehát a sebességváltás során

történő zaj tényleg zavaró hatású lehet azok számára, akik érzékenyek az ilyen jellegű zajmodulációra. Az élesség a mérés első 3 másodpercében ugrásszerű változásokat mutat, amely

a környezetből érkező madárcsicsergés hangjának köszönhető.

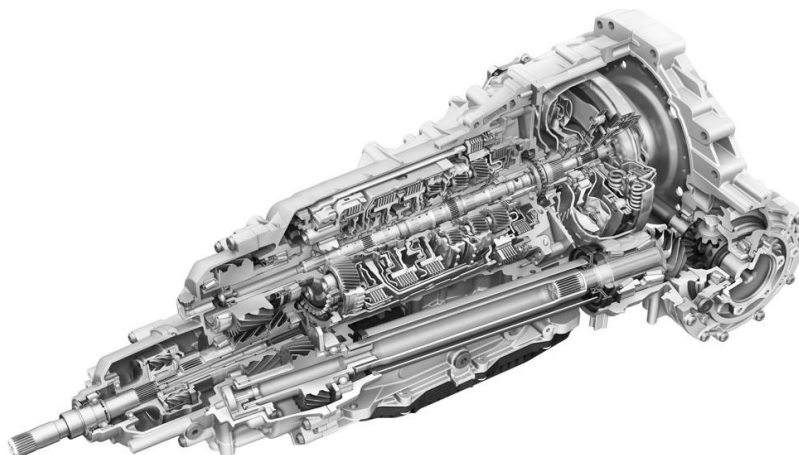
**8.2.1 ábra.** Hidrodinamikus automata sebességváltó

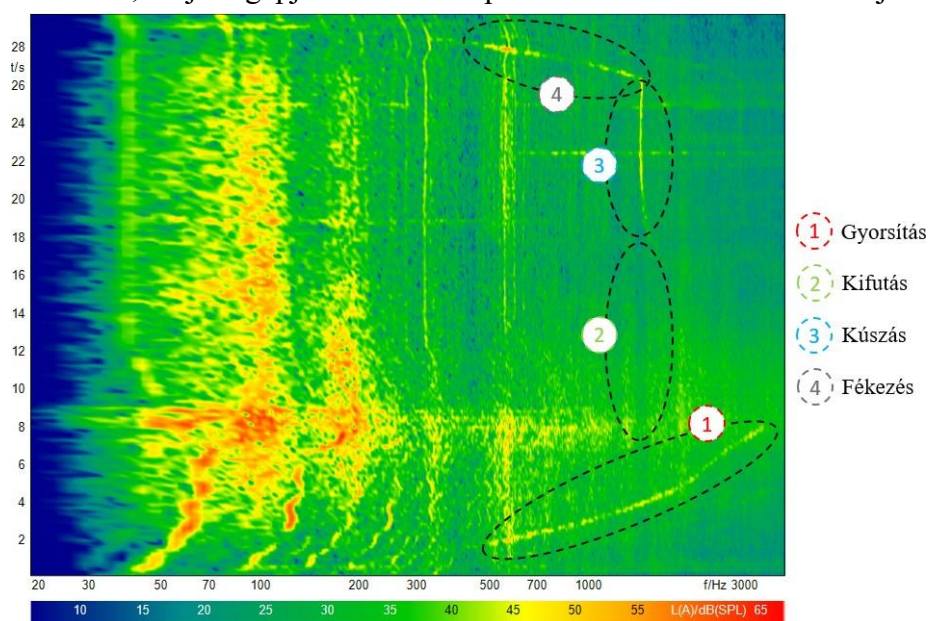
**8.2.2 ábra.** A gépjármű belterében mért zaj-spektogram hátrameneti fokozatban

meglétére és kimutatására. A probléma leghasznosabb reprezentációjának a kapcsolt idő-frekvencia analízis (STFT) bizonyult (8.2.2 ábra), mivel a spektrummal ellentétben le tudja követni a gépjármű fordulatszámának időbeli változását. A fekete jelölőbuborékok mutatják a frekvenciatartalom és hangnyomásszint változását a jármű mozgásával összhangban.

Az alacsony frekvencia tartományban megfigyelhetők a gyújtási frekvencia 3-ik, 6-ik és 9-ik felharmonikusai. Az autó bizonyos sebességénél ezek a gyújtásból származó harmonikusok már nem jelentősek, mert a jármű már nincs tovább gyorsítva, a terhelés egyre inkább csökken. Magasabb frekvencia tartományban 500 Hz és 4000 Hz között tisztán látható, hogy a hangnyomás megnő a gyorsítás hatására, majd ezután a kifutás fázisa során a zaj eltűnik.

által. A 8.2.2. ábrán látható idő vs. frekvencia analízisből megállapítható, hogy a zaj csak a sebességváltó terhelése közben lép fel kizárólag hátrameneti fokozatban.

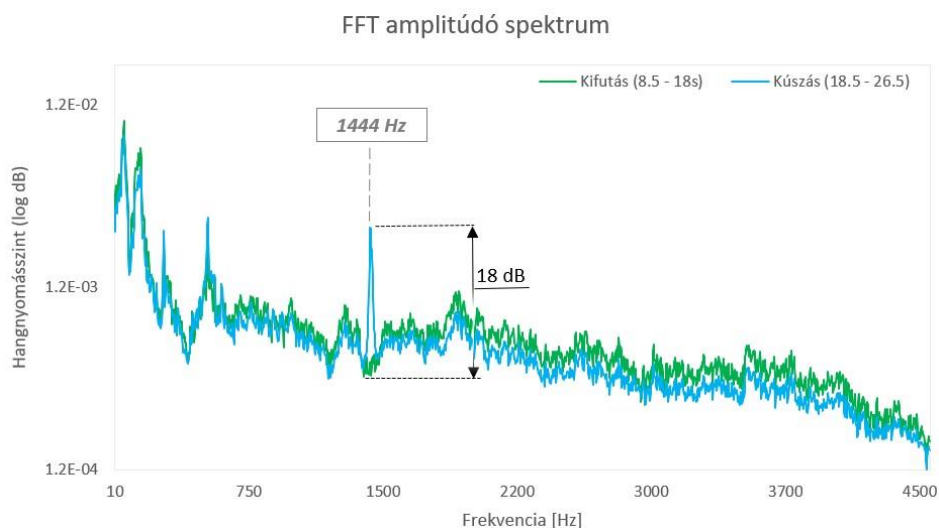
**8.2.3 ábra.** FFT amplitúdó spektrum összehasonlítás a kifutás és kúszás állapotában

Referencia mérés hiányában két különböző tesztfázist hasonlítottunk össze. A kifutás állapotában a zajprobléma nem jelentkezik, míg a kúszás során hallható. Ezekben a fázisokban a motor fordulatszám közel megegyező, az alapjáratú fordulatszámmal egyenlő, így a spektrumok összehasonlítása lehetséges (8.2.3. ábra).

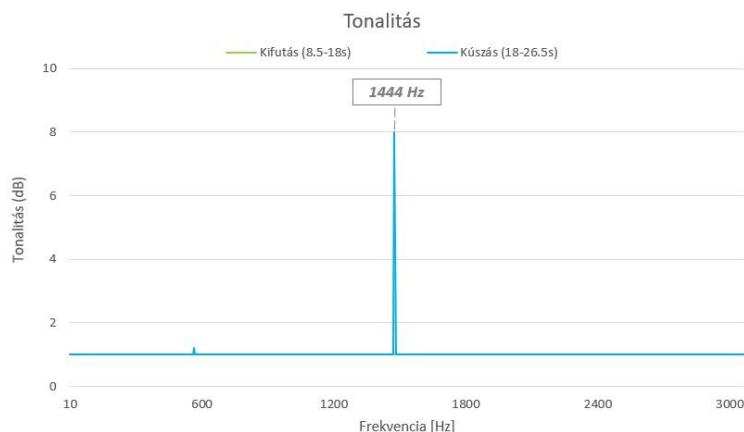
8.2.4 ábra. Tonalitás összehasonlítása a kifutás és kúszás állapotában

A zaj megjelenésének üzemi állapotában látható egy 1444 Hz-es komponens az alapzaj-szint felett 18 dB-el. Ez a mértékű kiugrás a spektrális eloszlásban egy jól hallható, tónusos hangot eredményez, amely valószínűsíthető, hogy a felhasználó által hallott éles hangot eredményezi (8.2.4. ábra). A 8.2.5 ábrán látható a pszichoakusztikai kiértékelés minden különálló vezetési fázisban. A diagramok eredményei alapján elmondható, hogy a gyorsítás hatására a hangnyomásszint egyre inkább növekszik, míg a kifutás és kúszás fázisában állandó szinten mozog. Nem meglepő módon, a hangnyomásszint görbékkel összhangban a hangosság görbék hasonló tendenciát mutatnak. A durvaság tekintetében szintén megállapítható, hogy a zaj a vizsgált menetfázisokban nem durva, a három görbe közel azonos szinten van a vizsgált időtartam alatt. Az élesség a gyorsítás és kúszás során megkülönböztethetően magasabb, mint a kifutási fázisban. Az eredmény tehát jól megfelel a tapasztaltaknak, miszerint valóban egy élesebb hang hallható, amely zavaróbb lehet egyes embereknek és kizárólag azokban a vezetési fázisokban jelentkezik, amelyekben a hajtáslánc hátrameneti fokozatban terhelés alatt van.

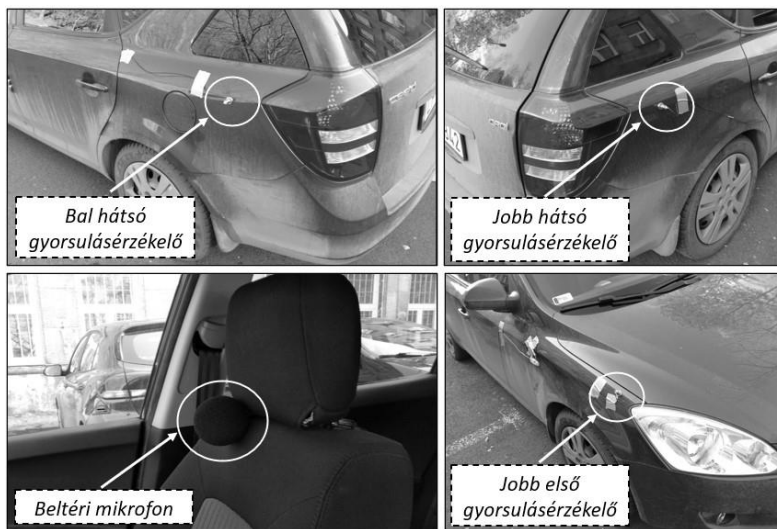
**8.3.1 ábra.** Rezgés gyorsulás érzékelők elhelyezkedése a gépjármű karosszériáján és a mikrofon az utastérben

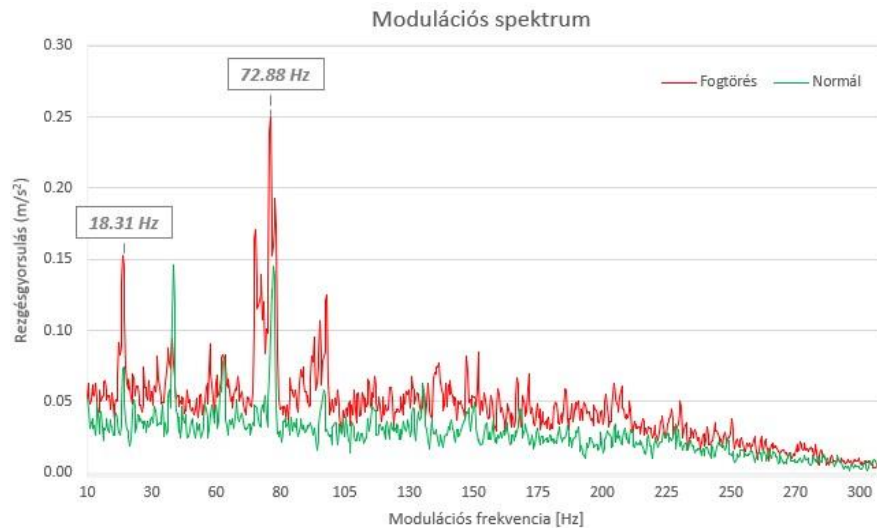
**8.4.7 ábra.** Modulációs spektrum, 2150 – 2500 Hz (2. fokozat 2000 1/min)

A tartományt moduláló frekvenciákat a modulációs spektrum előállításával nyerhetjük ki. A 4096 vonalas spektrum 500 Hz alatti burkoló alul-áteresztő szűrővel készült. Ebből megállapítható, hogy alapvetően két frekvencia komponens modulálja ezt a tartományt: az egyik a kettes fokozat kihajtó tengelyének 18.31 Hz forgási frekvenciája, a másik pedig a gyújtási

frekvencia (72.88 Hz) első harmonikususa. A 3000 1/min motorfordulaton kettes fokozatban végzett mérés spektogramja alapján elmondható, hogy a fordulatszám növelésével a modulált frekvencia tartomány kiszélesedik.

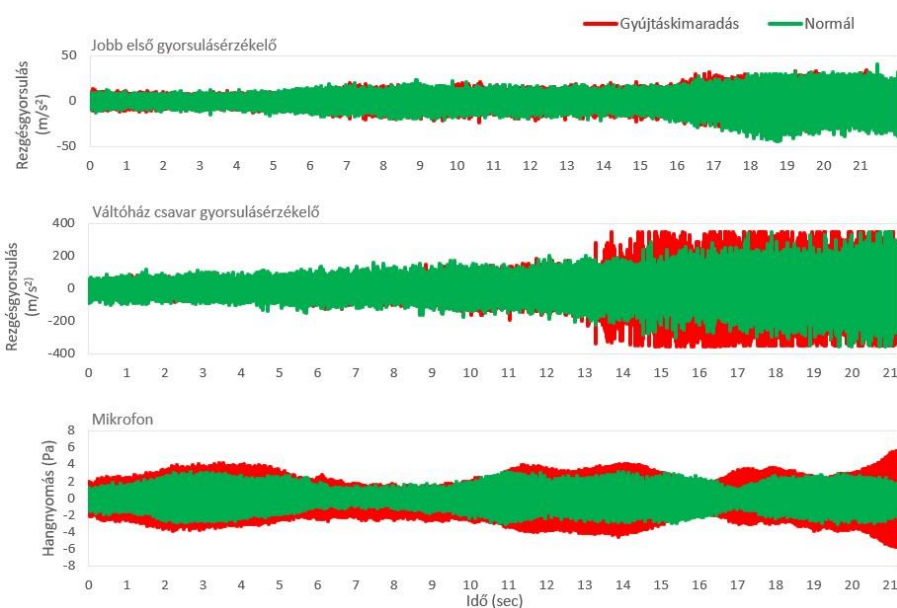
8.5.1 ábra. A gyorsítási teszt során felvett időtartománybeli jelek

Első körben a változó sebességű teszt eredményeket értékeljük ki. A mikrofonból származtatott akusztikus jel formáját az utasülés felé eső komponensek különböző frekvenciafüggő csillapítási tulajdonságai határozzák meg. A gyorsítás közbeni mérés időtartománybeli jelalakja nem mutat tranziens jelenségeket, illetve a trend alapján abnormális viselkedés nem látható. A jel fordulatszám-szinkron mintavételezésével és a frekvencia tengely alapfrekvencia szerinti normalizálásával előállítható az order spektrum. A jobb első gyorsulásérzékelőn és a váltóházon nem jelenik meg olyan order, amelynek energiatartalma kiugró lenne a normál állapothoz képest. Érdekes módon azonban, a mikrofon order spektrumán a 0.5, 1 és 1,5 orderek eltérnek. A három csatorna eredményeiből egyértelműen megállapítható, hogy a gyújtáshoz köthető második order és felharmonikusai dominánsak a jármű vibroakusztikus

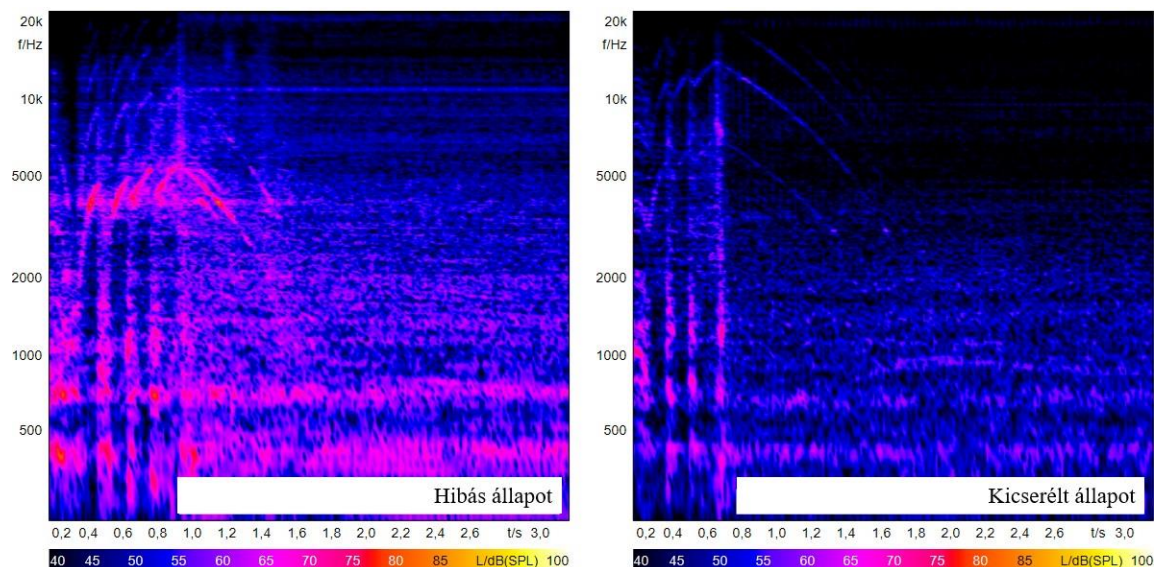
**8.6.3. ábra** Fourier spektrogram összehasonlítás

Az indulás pillanata az utolsó tranziens eseményhez köthető, amely után az indítómotor fordulatszáma hirtelen lecsökken. Hibás állapotban az order alakja alapján elmondható, hogy nyomaték átadás közben a fordulatszám esés magasabb. Az egyes fordulatszám esések között természetesen egy ütőjelenség látható, amelynek eredetét nem ismerjük. A frekvencia tartomány függvényében tekintve az ordereket az is elmondható, hogy hibás állapotban az indítómotor eleve nem képes olyan magas fordulatszámot elérni, mint normál működés közben. Feltehetően a nyomatékátadás elégtelensége okozza a problémát, ezért a robbanó motor kevésbé képes elérni a saját hajtásához szükséges fordulatszámot.

A fenti megállapításokhoz szükségszerű egy referencia mérés, amelyhez a spektrum képeket hasonlíthatjuk. A használt analízisekkel nem állítható meg a hiba pontos oka, de a kapcsolt idő frekvencia analízisből következtetni lehet az indítómotor mechanikai viselkedésére. Azt is tudjuk, hogy az indítómotor cseréje után a szokatlan jelenség megszűnt, tehát nem akkumulátor vagy üzemanyagellátó rendszer a probléma forrása. A robbanó motor beindulása után az indítómotor gond nélkül leválik, tehát a Bendix-szerkezet mechanikai hibája szintén nem feltételezhető. Az indítás hangjának jellegéből (nem csiszol, nem darál), illetve abból, hogy az indítómotor funkcionális megállapítható, hogy a meghibásodás nem nagy mértékű, kezdődő jellegű. Az orderek viselkedéséből, valamint a tranziensek változásából ítélve kis mértékű súrlódásból vagy akadásból származik a hibajelenség. A nyomatékátadás elégtelenségét több minden is okozhatja. A by-pass gyújtásterminál vagy érintkező tárcsa kontakt hibája, szennyeződése, égése vagy korróziója megnehezítheti a nyomaték biztosításához szükséges feszültség felvételét az akkumulátorból. Lehetséges ok lehet még a szabadonfutó szerkezet görgőinek deformációja vagy bármilyen belső károsodása, kiszáradt csapágyak vagy meggörbült armatúra, illetve a gerjesztő tekercs huzaljainak hibája is. Az indítómotor komplett cseréje miatt a benne lévő meghibásodott elemet és annak hibáját nem tudtuk azonosítani, ezért sajnós a spektrális eloszláshoz nem tudjuk egyértelműen a hiba gyökérokát hozzárendelni.

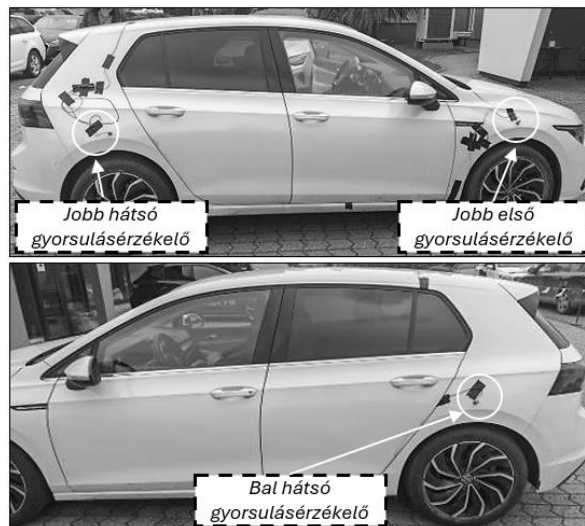
**8.7.1. ábra** A személygépjármű karosszériáján definiált mérési pontokban elhelyezett szenzorok

Egy gépjármű üzem közbeni zaj- és rezgőkörnyezete rendkívül összetett, ezért a mérési pontokat és kiértékelési eljárást előzetesen kiválasztani nehéz feladat. A rezgés gyorsulás érzékelők számára egy általános elrendezést választottunk, amely alapján lehetőséget láttunk arra, hogy a kialakuló komplex zaj-és rezgésállapotból adódó kihívásokat kezelni tudjuk. Három darab egytengelyű érzékelőt helyeztünk el mágneses csatlakozás segítségével a karosszéria felületén a 8.7.1 ábrának megfelelően a jármű jobb első, jobb hátsó és bal hátsó oldalán a talajszinttől 0,8 m magasságban.

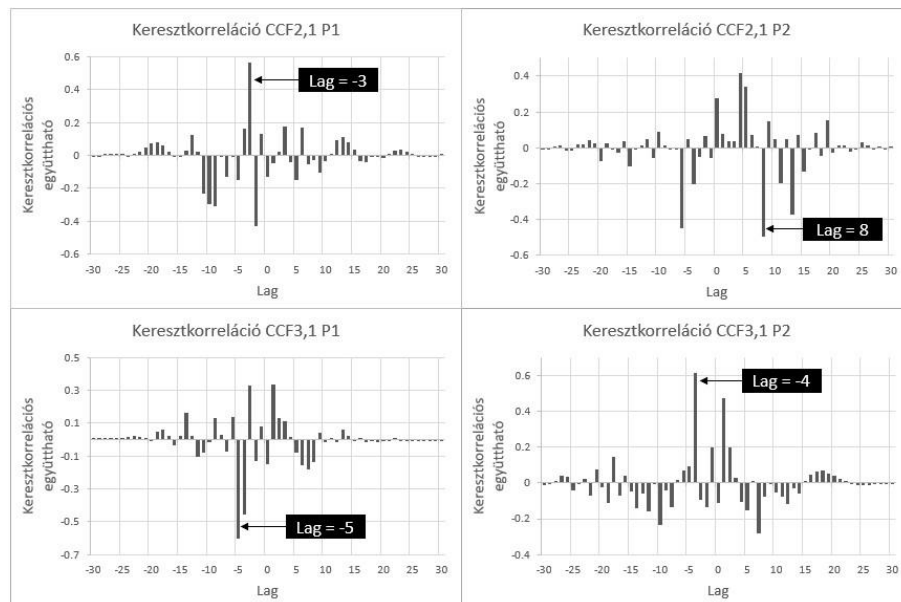
A forráslokalizációs módszer folyamatának megfelelően a következő lépésben az egyes vevők közötti időkésségek meghatározása a keresztkorrelációs függvény előállításával történik. A Gaussian-féle fehér zajtól elválasztott impulzus jelek (CH2, CH3) referencia vevőhöz (CH1) képesti lag értékeit a keresztkorrelációs együttható függvényében a 9.3.3 ábra mutatja.

**9.3.3 ábra.** A P1 és P2 helyek gerjesztése során a mérési pontokból (CH1...CH3) képzett keresztkorrelációs függvények

Hasonló számítással az előzőekhez, 4096 Hz mintavételezési frekvenciánál 1 lag  $2,385 \cdot 10^{-4}$  másodpercet jelent. A gerjesztési pontok geometriai helyzetének függvényében ellenőrizhető az

időkésések helyessége. A P1 (X36; Y42) gerjesztési helyről leadott impulzus esetén a CH1 és CH2 szenzorok között  $7,324 \cdot 10^{-4}$  másodperc az időkézés, a P2 pontban történő impulzus esetén ugyan ezen szenzorok között pedig  $1,953 \cdot 10^{-3}$  másodperc. Tehát az eredmény jól reprezentálja a szenzorok és gerjesztési pontok relatív pozícióit a motorháztetőn. Az időkézéseket abszolút értékben kell feldolgozni. A koordináta meghatározás eredményeit a 9.3.1 táblázat tartalmazza.

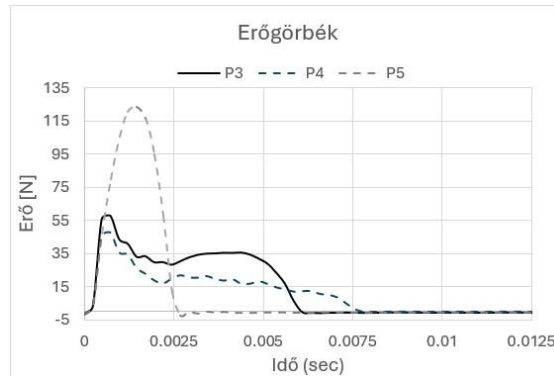
A bevitt erő nagysága és lecsengési ideje egy nagyságrendben van a motorháztetőn alkalmazott gerjesztések erőivel és azok lefutási idejével. Figyelembe véve a 9.2.2 ábrát is, a kísérletek során az erő 20-130 N között változott az ütési ponttól függően. A gerjesztések lecsengési ideje pedig általában 5 és 75 ezermásodperc közé tehető. Nagyságrendi összehasonlítás alapján a bevitt ütések egymáshoz hasonlóak, így a manuális kivitelezés ellenére a gerjesztések viszonylag jól reprodukáltak voltak a különböző karosszéria elemeken.

**9.3.4 ábra.** A karosszérián P3, P4 és P5 helyeken bevitt impulzusokhoz tartozó erőgörbék az idő függvényében

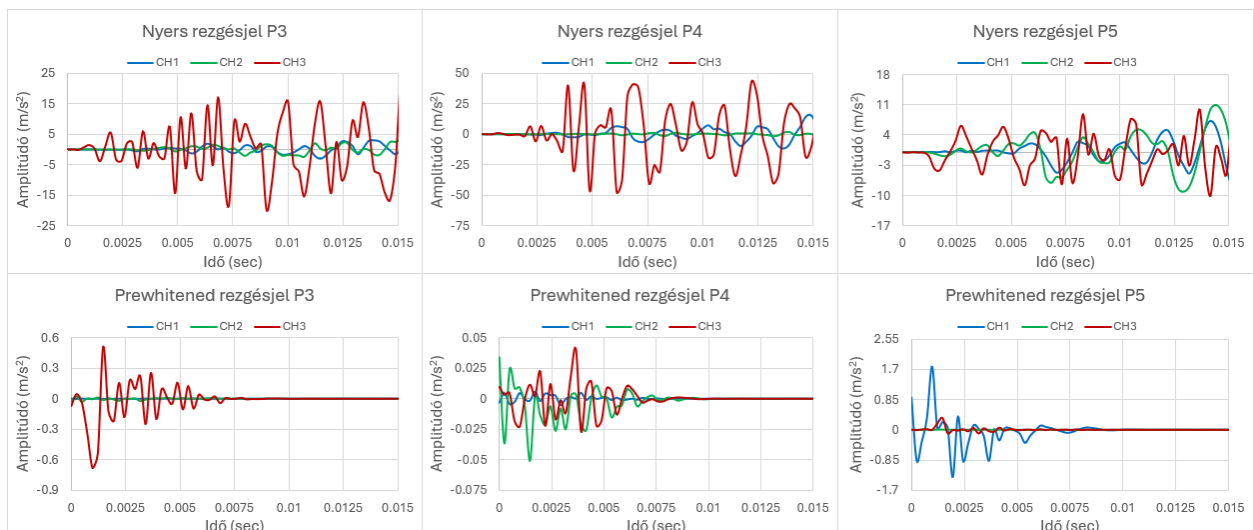
A 9.3.2 ábrához hasonlóan 15 ezredmásodpercig az újramintavételezett nyers rezgésjelek és a kifehérített jelek nem mutatnak lényegi eltérést a két mérés között. A CH3 mért amplitúdók a nyers rezgésjelben minden esetben nagyobbak, hiszen ez a szenzor az ütési pontok közvetlen közelében, azokkal szinte egy síkban volt elhelyezve. A TDoA módszer lokalizációs pontossága legnagyobb mértékben az időkézés meghatározásának pontosságától függ. Szemügyre véve a kiszámított keresztkorrelációs függvényeket – főleg a P4 és P5 gerjesztési pontok esetében – jól látszik, hogy az időkézések meghatározása nem teljesült olyan magabiztossággal, mint az előző mérések (lemez, motorháztető) esetében.

**9.3.5 ábra.** Az impulzusválaszok (kék, zöld, piros) időjelei 4096 Hz újramintavételezés után

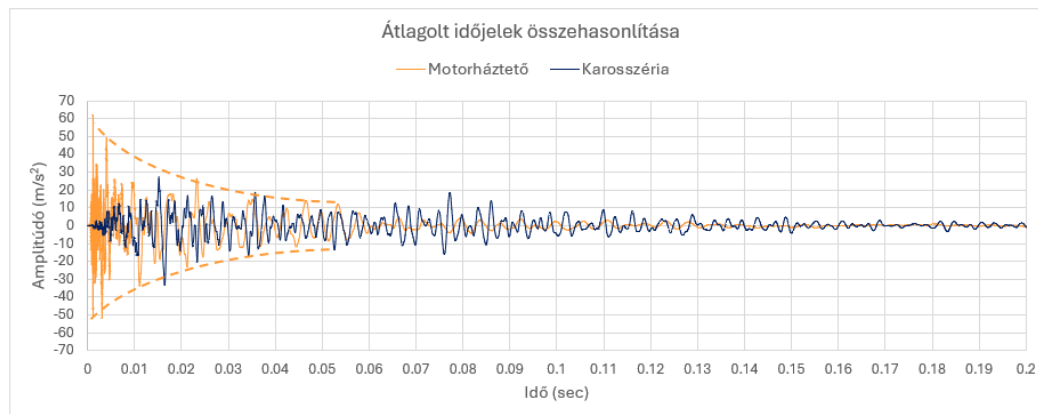
Ebből kiindulva hasonlítsuk össze a sikeres és kevésbé sikeres, azaz a motorháztető és teljes karosszéria forrás-lokalizációjához tartozó nyers időjeleket. Az összehasonlításban az egyes csatornák időjelei egy adott gerjesztési ponthoz tartozóan átlagolva vannak. A jelek alakjának szemrevételezéséből megállapítható, hogy a két jel természete némileg különbözik egymástól. A motorháztetőn végzett kísérlet során felvett időjel (narancssárga) burkoló görbéjén jól megfigyelhető egy impulzusgerjesztés során kialakuló időjel ideális alakja. Az ütés hatására kialakuló kezdeti magas amplitúdó csúcs bizonyos idő után fokozatosan lecsillapodik. Ezzel szemben a teljes karosszérián végzett mérés során ez a kezdeti amplitúdó csúcs nem különül el élesen a környező amplitúdóktól. Ez a fajta viselkedés azért érdekes, mert a két karosszéria elem vastagsága és anyaga megegyező, a bevitt impulzusok pedig egymáshoz hasonlóak voltak.

**9.3.7 ábra.** A motorháztető és karosszéria vizsgálat során felvett átlagolt időjelek összehasonlítása
